INOVACE HODNOCENÍ PROMĚNNÝCH PARAMETRŮ POVRCHŮ VOZOVEK, PROJEKT TAČR TH04020514

1 Popis řešení projektu

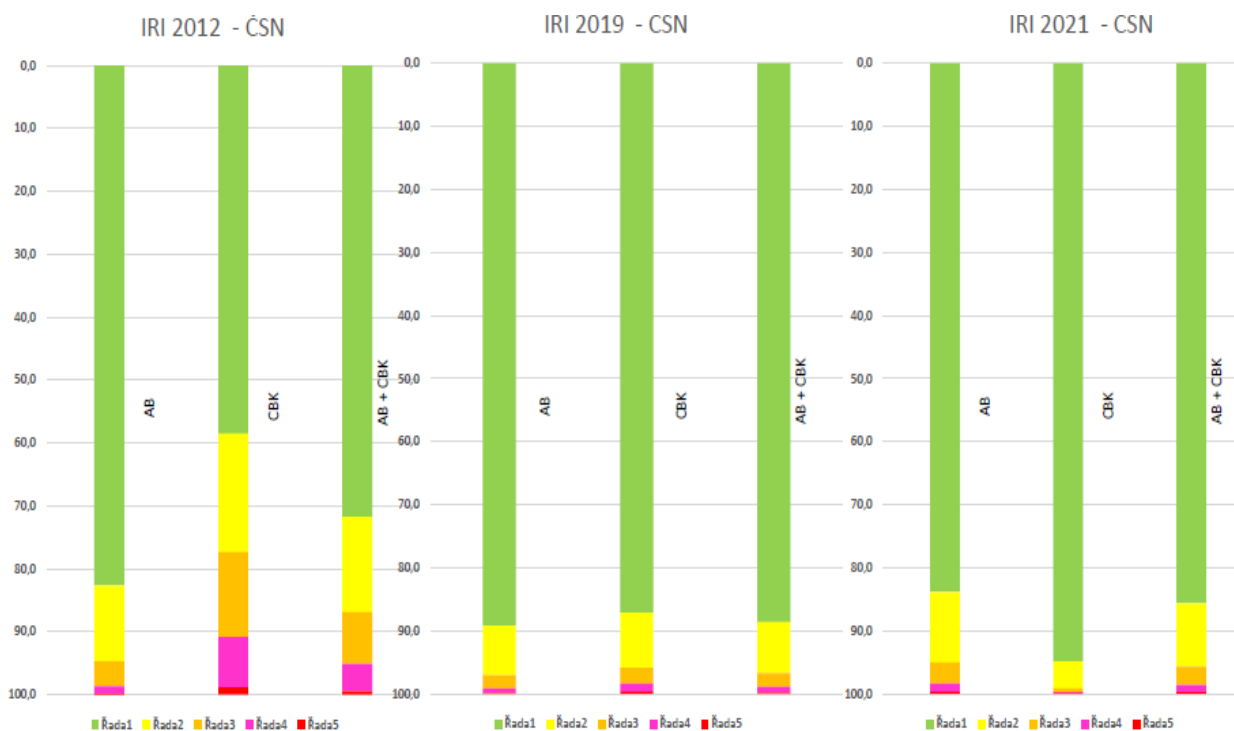
Obrázek 1 – Rozložení procent délky podélných nerovností IRI v jednotlivých klasifikačních stupních stanovených v ČSN 73 6175 v letech měření 2012, 2019 a 2021

Uvedené hodnocení nerovností v tabulce 1 je zpracováno také graficky v obrázcích 1 a 2.

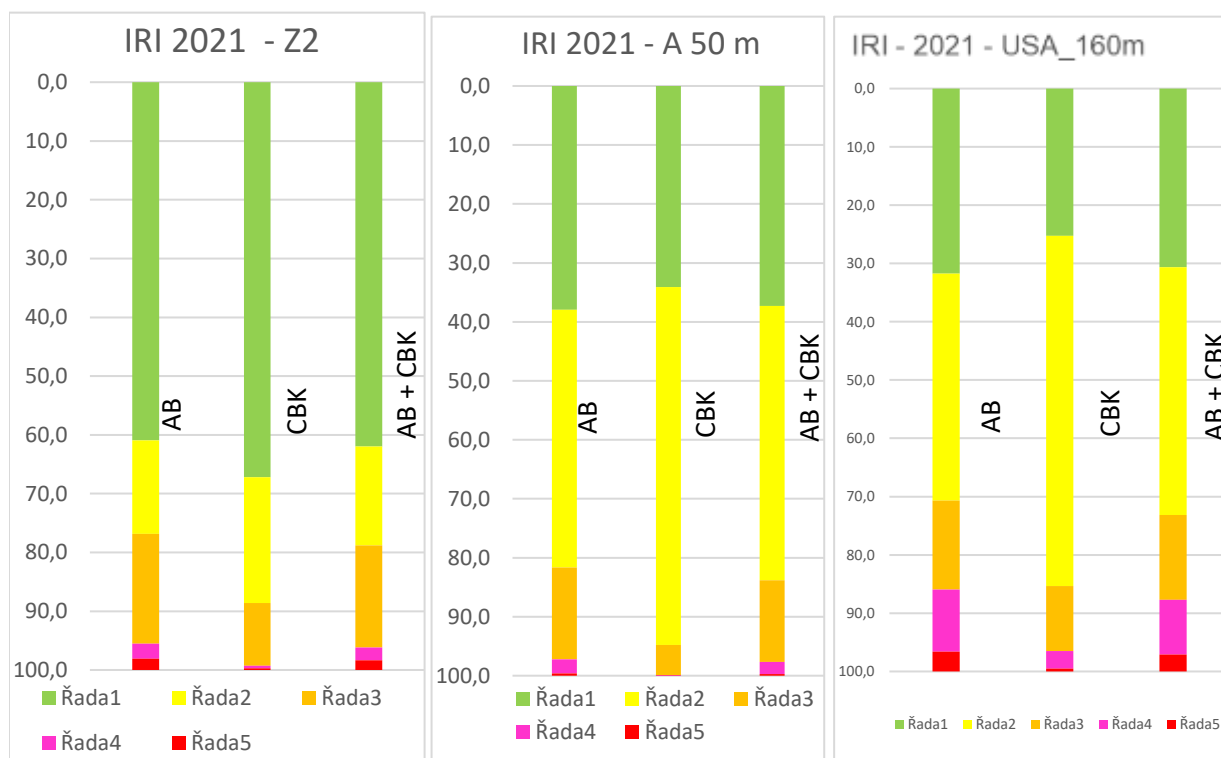
Obrázek 2 – Rozložení procent délky stanovených IRI v roce 2021 v klasifikačních stupních podle Změny 2 v tabulce 1 a podle metodiky hodnocení Rakouska (A) a USA.
